# Toegankelijkheid van stemlocaties

Rekenkamer Vlaardingen

22-1-2024

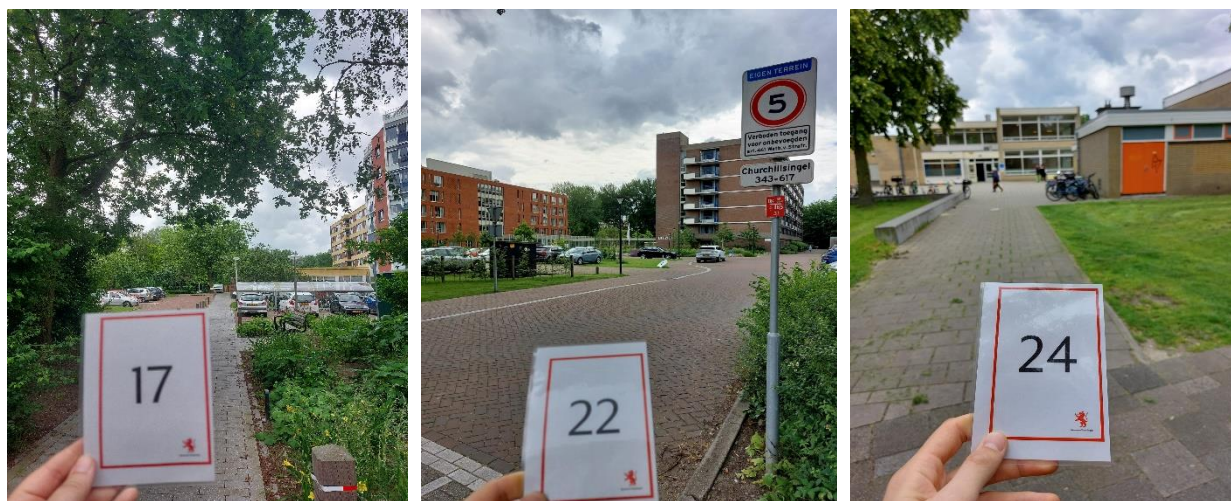
De entree van het stembureau zelf was echter in meerdere gevallen niet voldoende zichtbaar vanaf de openbare weg. Dit gold voor 3 stemlocaties in de gemeente Vlaardingen, voornamelijk bij seniorenhuisvesting.

*Figuur 1. Een entree van een stemlokaal dat niet voldoende zichtbaar is vanaf de openbare weg beperkt de bereikbaarheid*

Wij nemen de aanbeveling over en maken in het vervolg alle stembureaus zichtbaar vanaf de openbare weg.

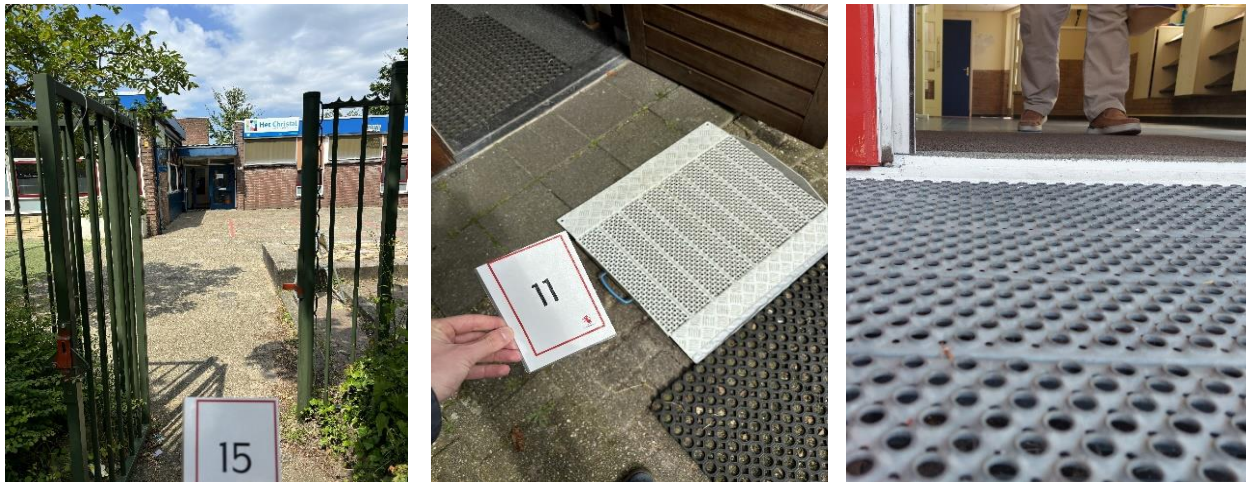
Aan de doorgangsbreedte van 1,2 meter werd niet altijd voldaan. Door een te smalle toegangsroute kon een inwoner met bijvoorbeeld een rolstoel, scootmobiel of kinderwagen niet bij de entreedeur van 2 stemlokalen komen. Bij 3 locaties waren de toegangsdeuren zelf niet breed genoeg (85 cm).

*Figuur 2. Een te smalle doorgangsroute, een rooster dat niet is afgedekt of een te smalle overbrugging maken het stemlokaal bereiken lastig*

Wij nemen dit mee in het hierboven genoemde eigen toegankelijkheidsonderzoek.

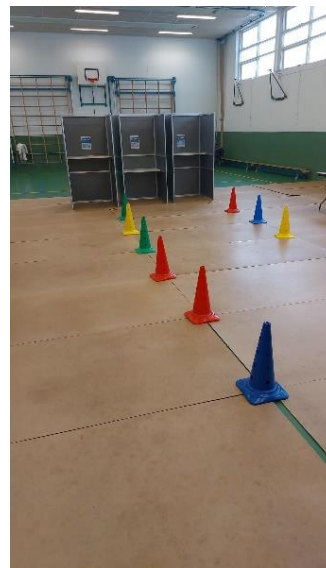
De vloerplaten in de sporthal waren losgeraakt waardoor de voorzitter van het stembureau besloot met pionnen gevaarstelling aan te geven. Later op de dag is dit opgelost door de gemeente.

In het geval van de kandidatenlijst, is het voor mensen met een mobiliteitsbeperking lastig om de lijst te kunnen lezen als deze op een tafel ligt. Verder leiden de pionnen in de stemruimte voor minder manoeuvreerruimte. Mensen die gebruik maken van bijvoorbeeld een scootmobiel of rolstoel worden op deze manier bemoeilijkt in het uitbrengen van hun stem.

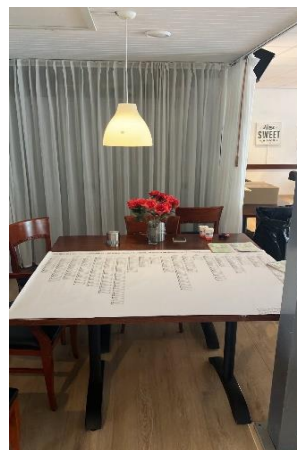
Op 8 van de 26 plekken hingen de kandidatenlijsten niet aan een vrije wand met voldoende opstelruimte voor inwoners in bijvoorbeeld een rolstoel. Als er geen geschikte opstelruimte is voor de lijsten, wordt het stemproces onnodig moeilijk gemaakt voor kiezers met een mobiliteitsbeperking. Verder paste de kandidatenlijst op enkele plekken niet in zijn geheel op de wand, waardoor enkele partijlijsten niet voldoende zichtbaar waren. Hierdoor mist er belangrijke informatie. Dit is niet alleen nadelig voor de kiezer, maar ook voor

de politieke partij die niet volledig wordt gepresenteerd. In 4 van de 8 stemlokalen lagen kandidatenlijsten op een vlakke tafel. Voor inwoners zonder een lichamelijke beperking maakt dat het lezen van de lijst dan wel makkelijk, maar voor inwoners in een rolstoel is de lijst niet te lezen.

Wij nemen de aanbeveling over en dragen in het vervolg in alle stemlocaties zorg voor goed benaderbare kandidatenlijsten aan een vrije wand zonder obstakels.
